UNJUK KERJA TANGKI TIMBUN T-127 TYPE CONE ROOF KAPASITAS 98.000  
LITER DI PPSDM MIGAS CEPU

**(PERFORMANCE OF T-127 TYPE CONE ROOF STORAGE TANK WITH 98,000  
LITER CAPACITY AT PPSDM MIGAS CEPU)**

**Muhammad Dhaifullah<sup>(1)</sup>, Sujono<sup>(1)</sup>**

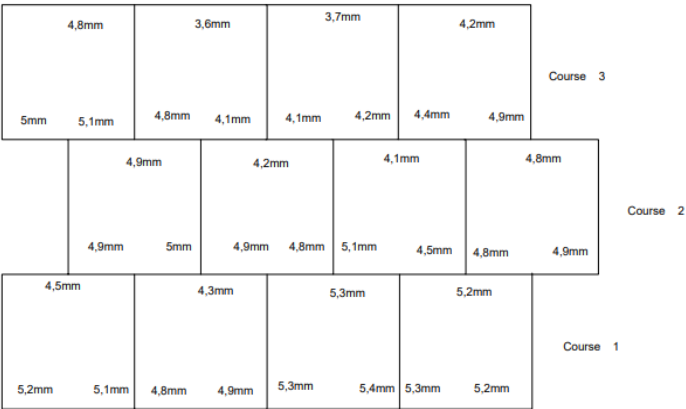
**Gambar 4.** Pengukuran Aktual Dinding Tangki

Menurut API 653 Section 4.2.1.2, ketebalan minimal tangki yang memerlukan perbaikan atau penggantian adalah sekitar 0,09 inci, sehingga ketebalan minimal dari atap tangki 127 diasumsikan 0,09 inci. Laju korosi tertinggi ditemukan di *course* ketiga, sedangkan laju terendah ada di *course* pertama. Hal ini disebabkan oleh kekosongan fluida di *course* paling atas, yang memungkinkan udara atau ruang uap yang dapat mempercepat proses korosi.[15]

Sisa umur terpendek terdapat di *course* ketiga, sementara sisa umur terpanjang ada di *course* pertama. Dengan demikian, tangki T-127 masih dapat beroperasi selama 22 tahun ke depan. Berikut gambar pengukuran aktual pada dinding tangki.
