IDENTIFIKASI KONDISI KERUSAKAN MENGGUNAKAN METODE IKP Pd-01-2016-B PADA RUAS JALAN RAYA SUKOLILO KABUPATEN BANGKALAN

Roikhan Alviyan Efendi^{1,*}, Burhamtoro², Udi Subagyo³.

Mahasiswa Jurusan Teknik Sipil Politeknik Negeri Malang¹, Dosen Jurusan Teknik Sipil Politeknik Negeri Malang², Dosen Jurusan Teknik Politeknik Negeri Malang³

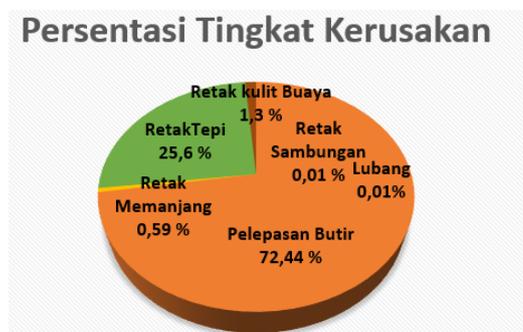
Gambar 8 .Persentasi Tinngkat Kerusakan
 Sumber : Hasil Perhitungan

Sedangkan untuk persentasi dari keseluruhan segmen yang disurvei dapat diperoleh sesuai gambar diagram grafik di bawah ini:

Berdasarkan data dan hasil perhitungan Analisis Kerusakan Jalan berdasarkan Metode Indeks Kondisi Perkerasan (IKP) pada Jalan Sukolilo Kabupaten Bangkalan, maka didapatkan kesimpulan pada Jalan Raya Sukolilo – Tebul terdapat beberapa jenis kerusakan seperti lubang, retak kulit buaya, retak memanjang, retak tepi , dan pelepasan butir dan dengan persentase kerusakan yang dialami paling banyak pada jenis kerusakan dengan nilai 72,44 % (Pelepasan Butir), 25,6% (Retak Tepi), 1,33% (Retak Kulit Buaya), 0,59% (Retak Memanjang), 0,01% (Retak Sambungan), 0,1% (Lubang).
